## DIAGNOSTIC ET ETAT DES LIEUX DU PAVILLON HENRI IV Dans le cadre d'un projet de rénovation

Le Pavillon Henri IV, également dit « de Gabrielle » a été construit pour le marquis d'Aligre entre 1803 et 1847 en remplacement ou complément d'un pavillon existant. Il a ainsi connu une succession d'ajouts ou de modifications jusqu'à nos jours.

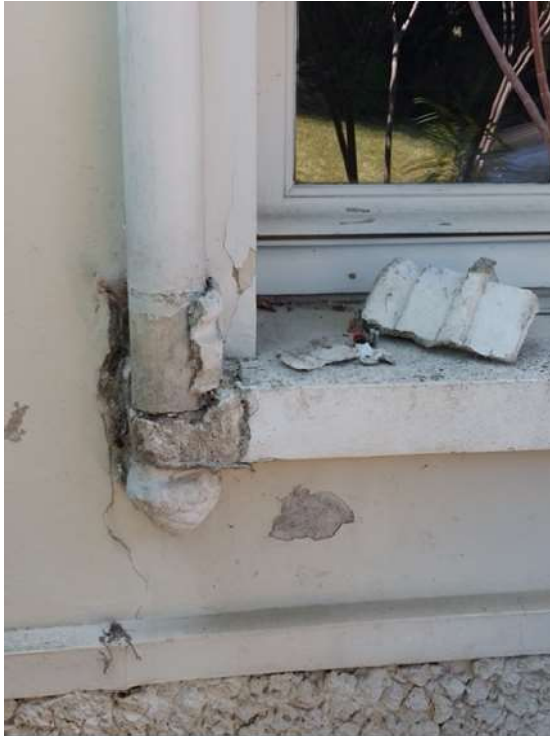
Les appuis de baies seraient en pierre au RDC et plâtre au R+1 recouvert d'un plomb peint. (*Image 1et2*)

1 : Appui de baie RDC

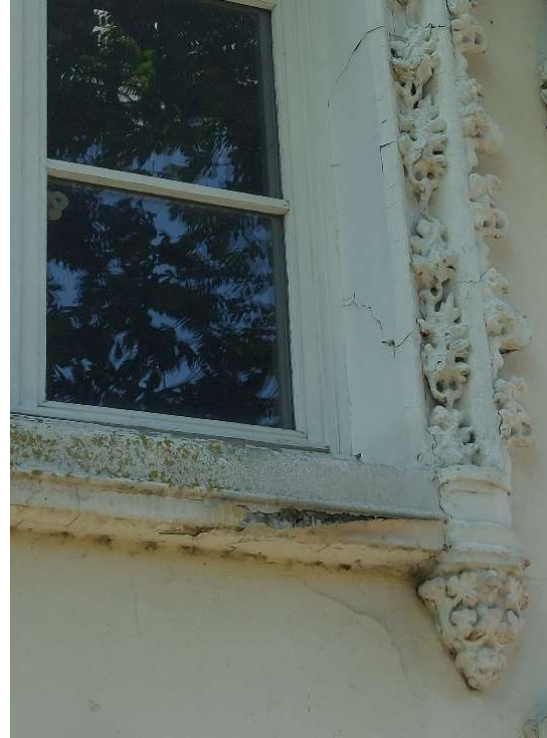
2 : Plomb peint sur appui dégradé sur appui R+1

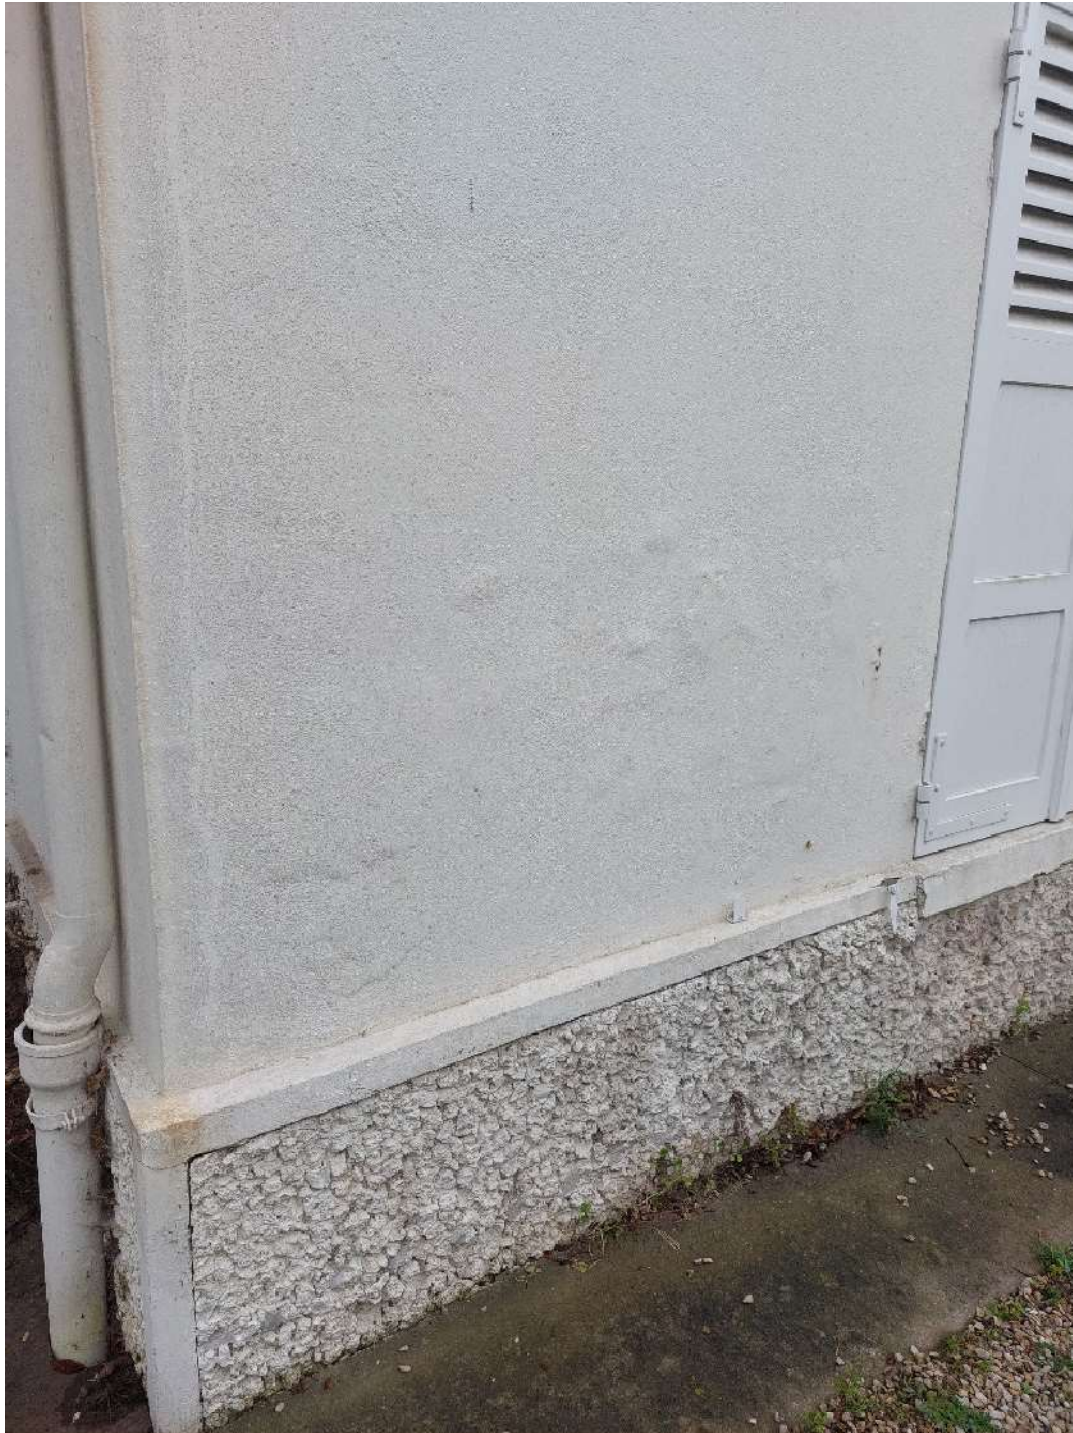
L'ensemble de la façade a été recouvert d'une peinture « étanche » qui ne laisse pas respirer créant quelques désordres comme le décollement des soubassements en marcottage de meulière, des cloques de la peinture ou pourrissement à différents endroits. (*Image 3*)

Des rebouchages ciments en soubassement laissent entrevoir une intervention d'injection de résine dans les murs (supposée régler les problèmes d'humidité).

**3 : Peinture boursouflée et soubassement en marcottage de meulière peint  
+ rebouchages ciment visibles**

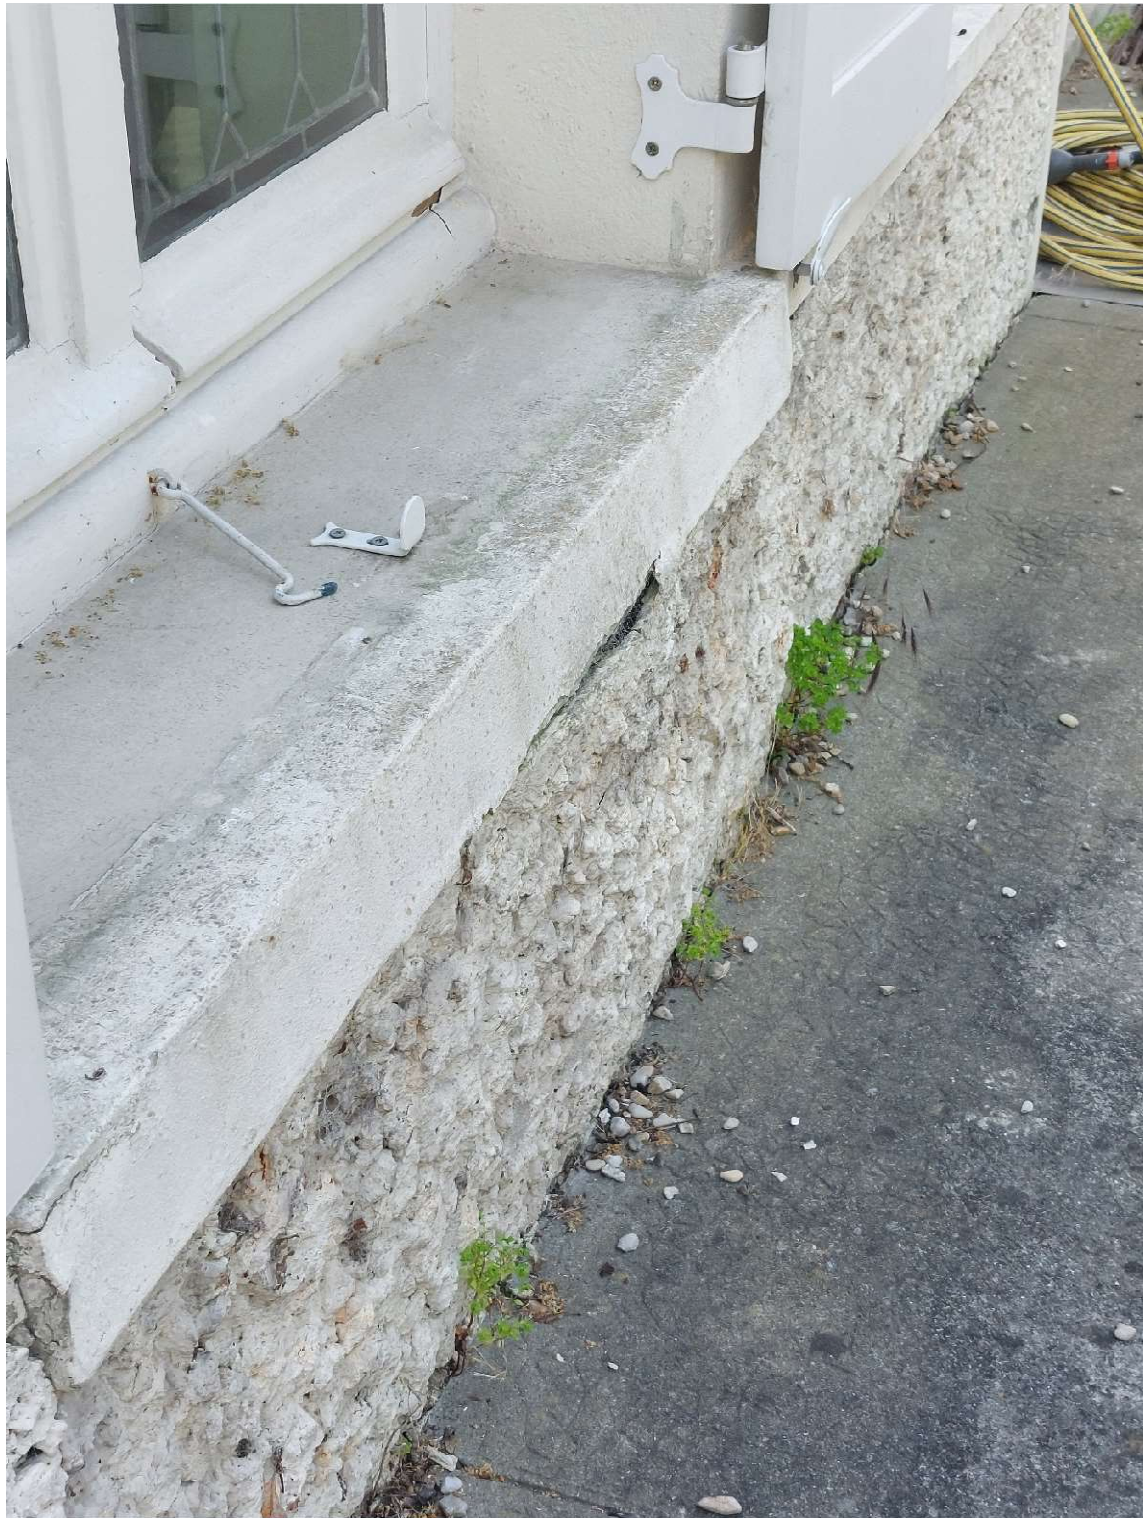
#### 4 : Soubassement décollé

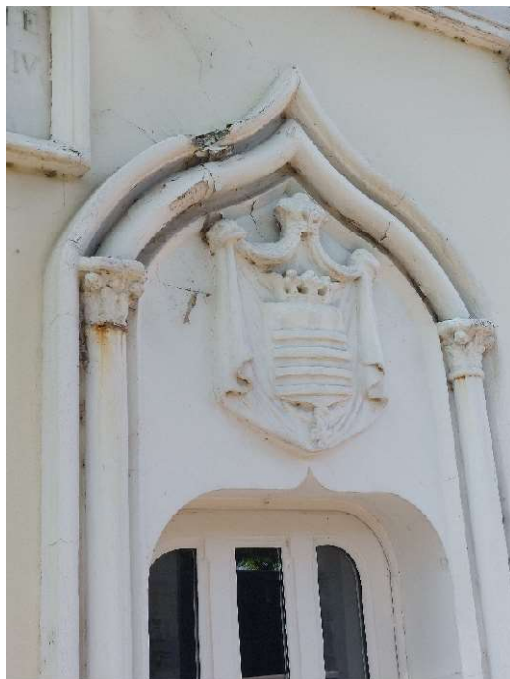
Le plâtre est fixé avec des clous, ce qui expliquerait les tâches de rouilles (image 5). Il serait réalisé avec 10% de chaux. (Plâtre Vieujot)

5 : Traces de rouille et dégradations du plâtre

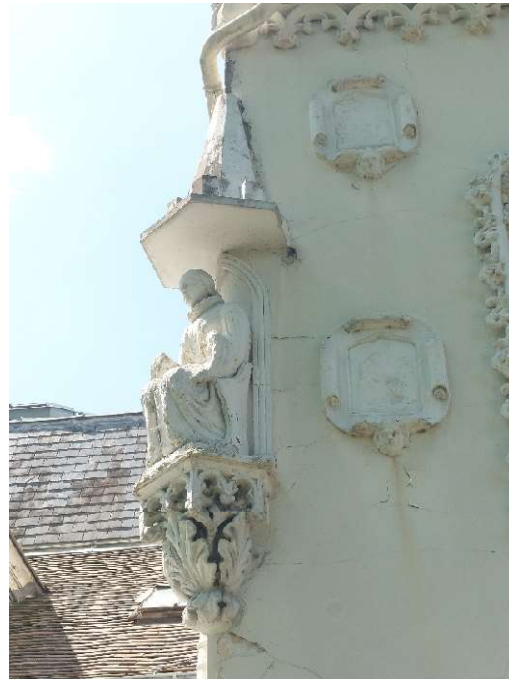
- Cartouches de scénettes (Image 6)
- Le cartouche d'Henri IV est une plaque de marbre gravée (image 8)
- Les pyramidions semblent avoir été ajoutés, pour protéger les sculptures ? (Image 6)  
Ils sont incomplets car sont en général constitués de clocheton avec 4 réservoirs aux angles pour recevoir d'autres sculptures.  
Ont-ils été ajoutés dans les années 1930-50 ou en tous cas à l'époque de la construction de la toiture de la tourelle en béton. ?
- Des roses sont visibles sur les pignons latéraux

6 : Décors, pyramidion et cartouches de scénettes

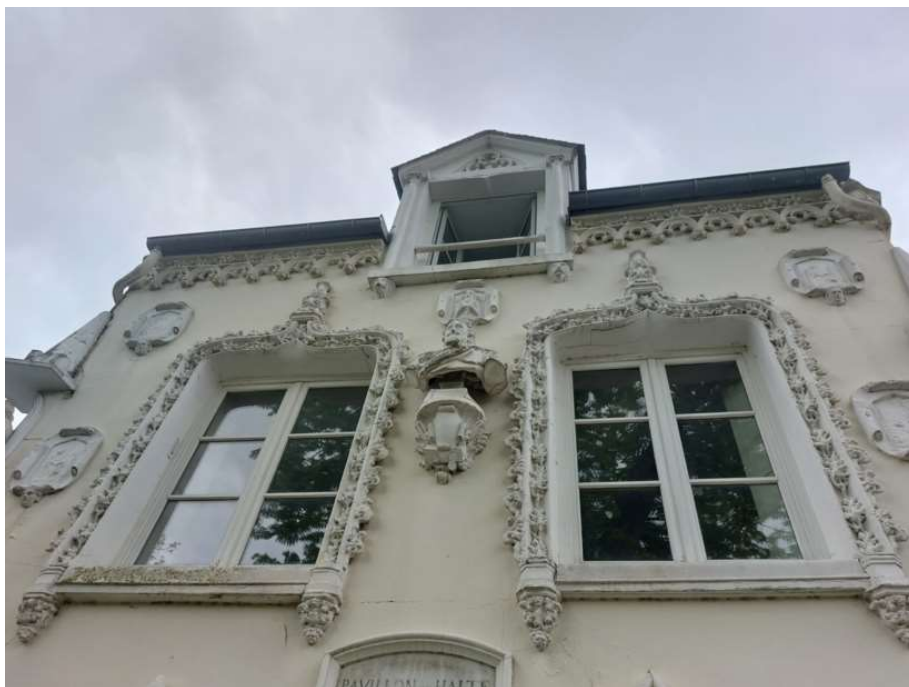
- Des choux frisés de moyenne facture, faits par des sculpteurs de seconde main (style paysan du 14-16<sup>e</sup> s.). La moitié est identique laissant entendre qu'il s'agit d'un moulage.
- Des feuilles d'acanthes et des roses  
Certains sont détériorés (sous la DEP sur rue notamment)  
Accolades du 15<sup>e</sup> s. entre gothique et renaissance  
Le buste d'Henri IV serait à refaire (Image 8)
- Sous le buste de Henri IV un badigeon recouvrirait des parties cassées

Les décors semblent pris dans le plâtre du ravalement et peut tomber lors du ravalement.

**7 : Exemples de décors et sculptures plâtre**

- Avant intervention, prévoir une prise d'empreinte, moulage des décors à l'élastomère, culots pour restitution (moulex).
- Bûcher les parties qui ne tiennent pas
- On tire des épreuves qu'on vient rapporter
- Pas de colle à carreaux de plâtre ni résine qui vieillit mal aux UV  
L'enduit fibré colle très bien  
Si le plâtre est pulvérulent le retirer.

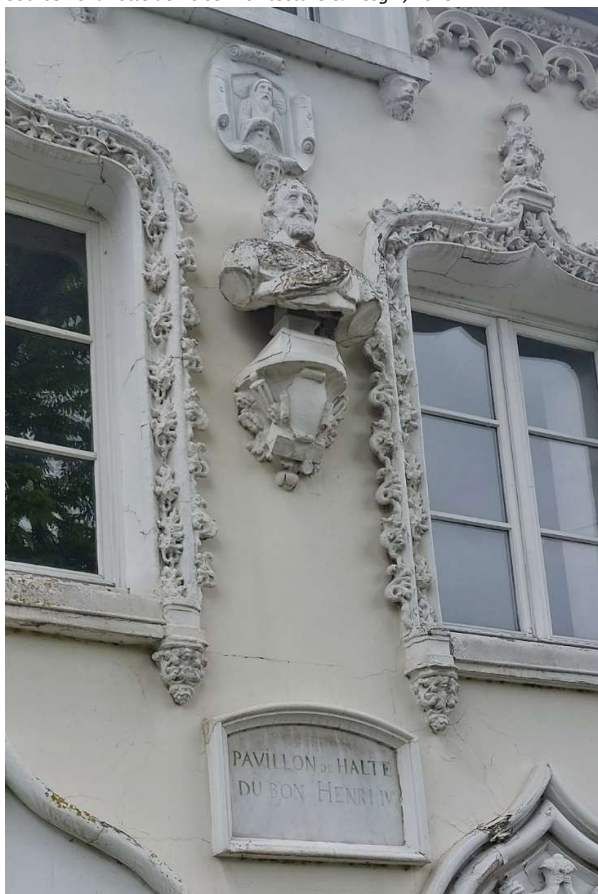
**8 : Décors, buste d'HIV et plaque de marbre gravée**

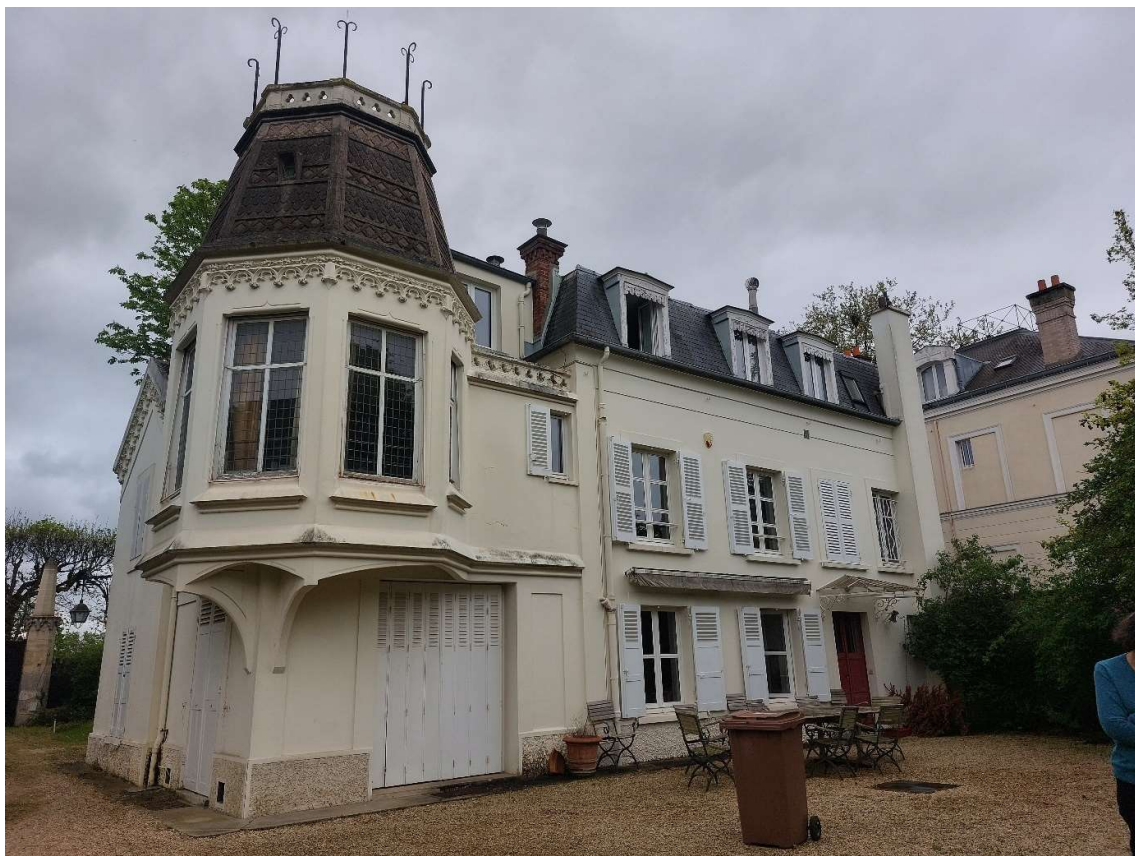
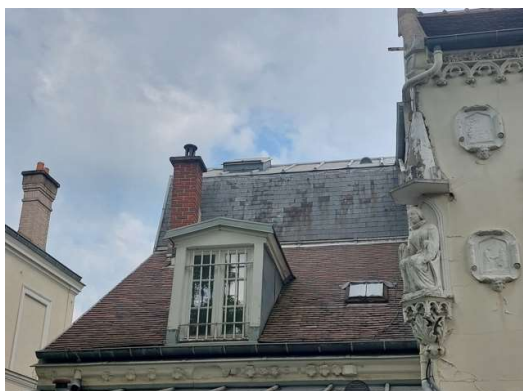
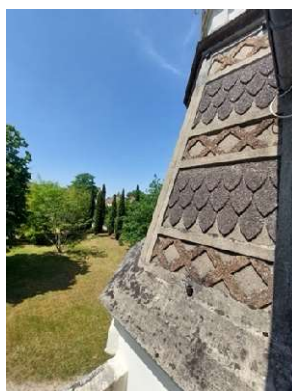
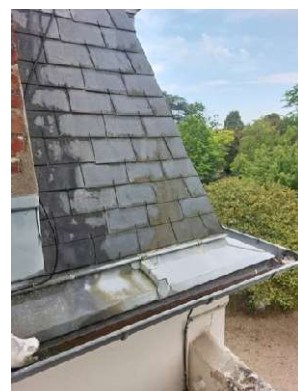
*Images 9,10,11 et 12 : Extraits de couvertures*

La couverture en ardoise et zinc principale côté jardin aurait environ 70 ans (Image 9 et 12)

Mousses et pyrite traversante sur l'ardoise

Terrasson Zinc et brisis en ardoise en fin de vie

Peut tenir 5 ans voir plus, difficilement quantifiable

La couverture zinc côté rue et cuisine est récente et date de la transformation de l'ancienne véranda en 2000, vérification des solins et nettoyage des feuilles suffirait (en bas de l'image 10).

La toiture de la tourelle (image 11) est en béton + décors en chamotte de terre cuite rouge et sans doute de grès noir incrustés des années 1930-50 comme le poêle intérieur de la tourelle de même facture.

Les couvertures en tuile plate sont à démousser (Image 10). Elles ont connu des reprises il y a 50 ans, c'est une tuile rare et très fine qui peut encore bien tenir.

En revanche les liteaux sont à vérifier, affaissements par endroits, révision uniquement (stock au fond du jardin).

Le bâtiment n'est pas isolé et nécessiterait déjà une isolation des combles depuis la toiture lors des travaux de couverture. Cette isolation mériterait d'être réalisée en laine de bois qui permet un meilleur déphasage thermique afin de garantir un meilleur confort d'été.

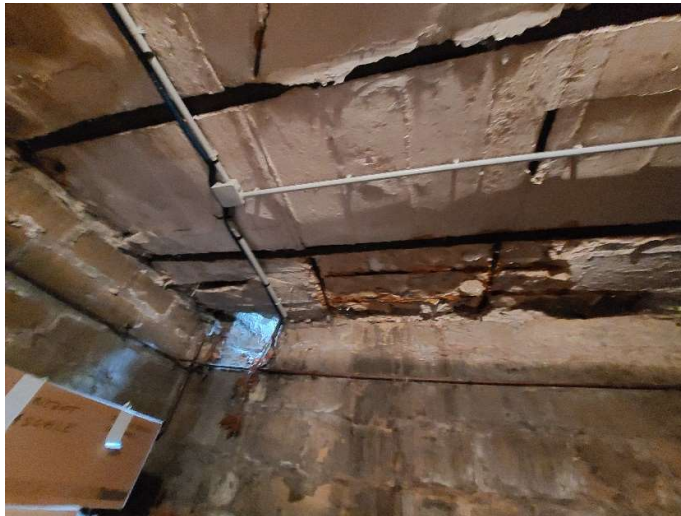
*Images 13 : Plancher haut du sous-sol*

- Les fers qui feuilletent principalement sur les deux premières travées du plancher haut avec corrosion et forte dégradation des plâtres qui sont en partie tombés il y a 6 mois.  
Afin de ne pas faire tomber le plancher à cet endroit, une reprise de plancher en sous-œuvre est à envisager sur les 2 premières travées

- Les murs en pierre dans le dégagement s'effritent, la pierre se délite en raison d'un surplus d'humidité, un minéralisant pourraient être appliqué pour stopper les dégradations. Travaux à envisager après les problèmes d'humidité (ventilation) traités.

- o Purger ce qui tombe côté soupiraux
  - o Passant 2 poutrelles à empocher dans les murs porteurs et prévoir une bande en béton
- Purger la 3e Travée

- Reprise ponctuelle sur la 4e
- Création d'une ventilation basse à faire courir le long du plancher pour la redescendre à l'angle opposé de la pièce (principe de ventilation en diagonale

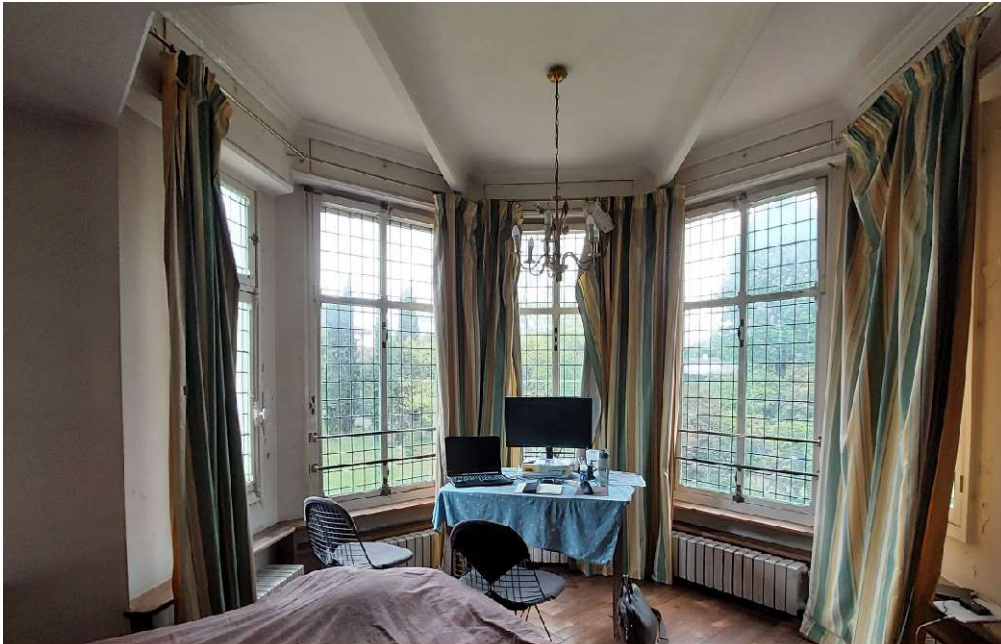
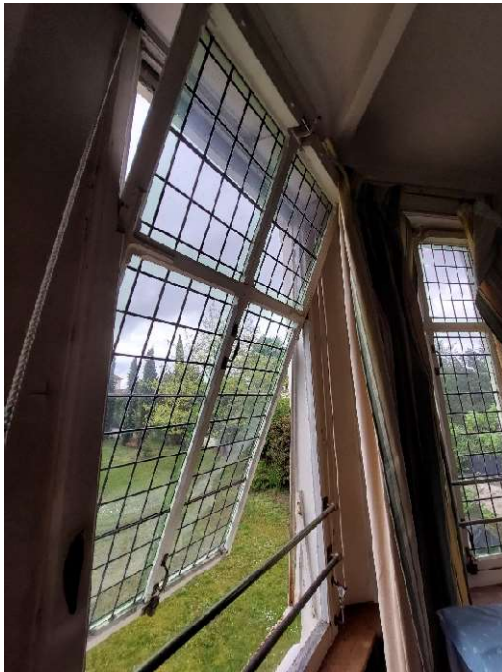
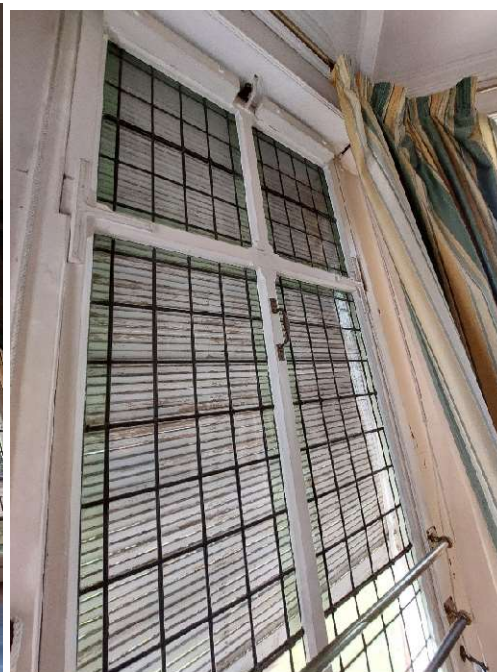
14 : Menuiseries extérieures de la tourelle

Les 3 grandes Fenêtres à pivot de la tourelle auraient été reprises dans les années 70-80 par des fenêtres à recouvrement sur lesquelles les vitraux d'origines ont été remis.

Il s'agit de verre soufflé plus onéreux à refaire qu'à réemployer.

Les fenêtres ne sont pas étanches et ne pourront pas l'être si elles restent à pivot.

Envisager de les refaire ouvrantes à mouton et gueule de loup épaissirait (doublerait) le meneau central. L'idée est de rendre ces 3 fenêtres fixes pour garantir une bonne étanchéité et une esthétique identique.

Le vitrail serait réemployé et installé côté intérieur du double vitrage.

Les coffres de volets roulants sont à remplacer et à isoler.

Les volets roulants sont à réviser ou à remplacer.

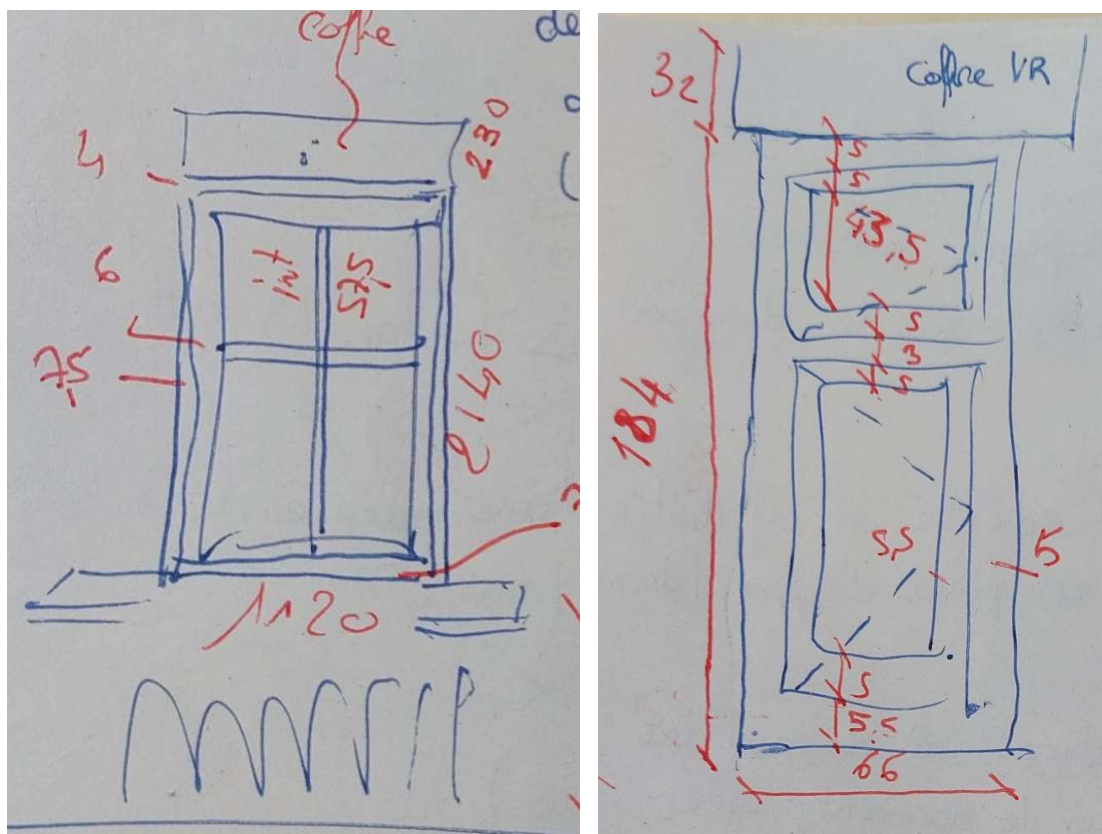
La restauration des 2 fenêtres latérale composées d'un seul ouvrant et d'une imposte fixe est envisageable avec un verre en applique de 10mm max. Il faut envisager de remplacer l'ensemble par une seule grande fenêtre avec un traverse à l'emplacement de l'actuelle afin d'homogénéiser l'ensemble des fenêtres de la tourelle.

Les garde-corps ne sont pas aux normes. Afin de ne pas changer le visuel, 2 lisses en acier laqué de section carrée sont à prévoir.

Le remplacement devra se faire en dépose totale.

Une entrée d'air est à prévoir.

Les coffres de volets roulants ne pourront être conservés et sont à refaire et à isoler.

Les radiateurs sont à déposer sans réemploi, 2 sont à prévoir après isolation des parois intérieures de la tourelle.

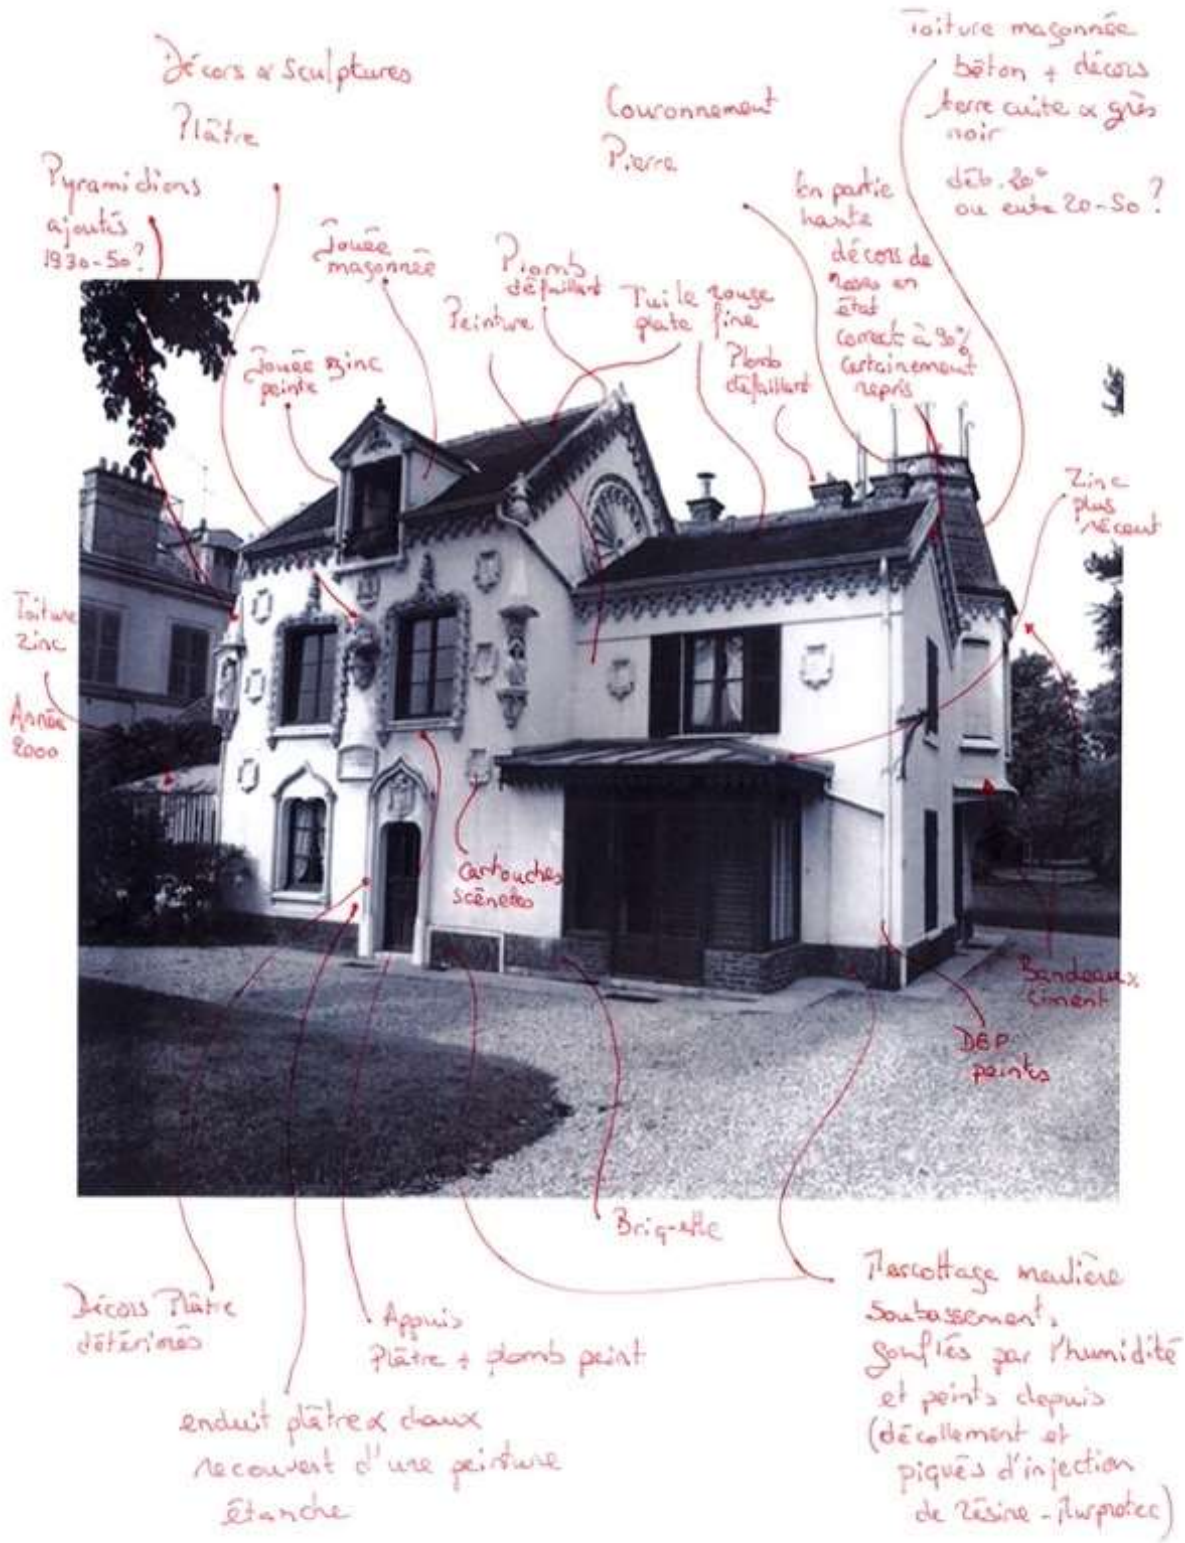
- Mauvaise étanchéité et infiltrations
- Bois pourri en pièce d'appui à remplacer (dormant)

Le travail consisterait à déposer les fenêtres, remplacer le dormant, créer un rejingot en bois exotique.

Les volets bois intérieurs sont à refixer. Celui de droite serait d'origine car les charnières sont à turlupet.
